Fehleranalyse mittels DSC – Fallstudie: Bruch von Nylonkabelbindern

Wang Rong und Dr. Stefan Schmöler, Applikationslabor Shanghai und Selb

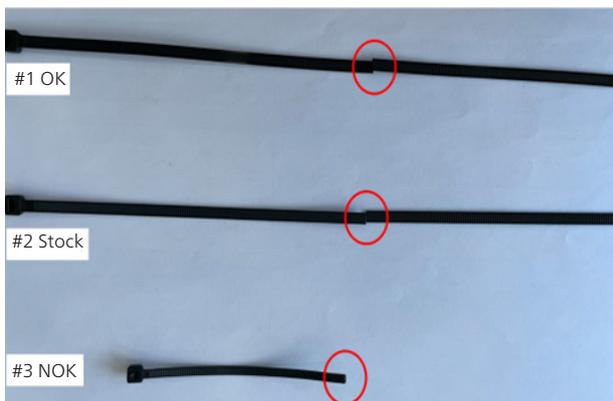
In dieser Application Note werden die Ursachen für den Bruch eines Kabelbinders mit der DSC-Methode analysiert. In Abbildung 1 sind die drei Nylonkabelbinder, die Probe #1 OK, Probe #2 Lager und Probe #3 NOK (in der Mitte gebrochen), dargestellt.

1 Foto der der untersuchten Proben

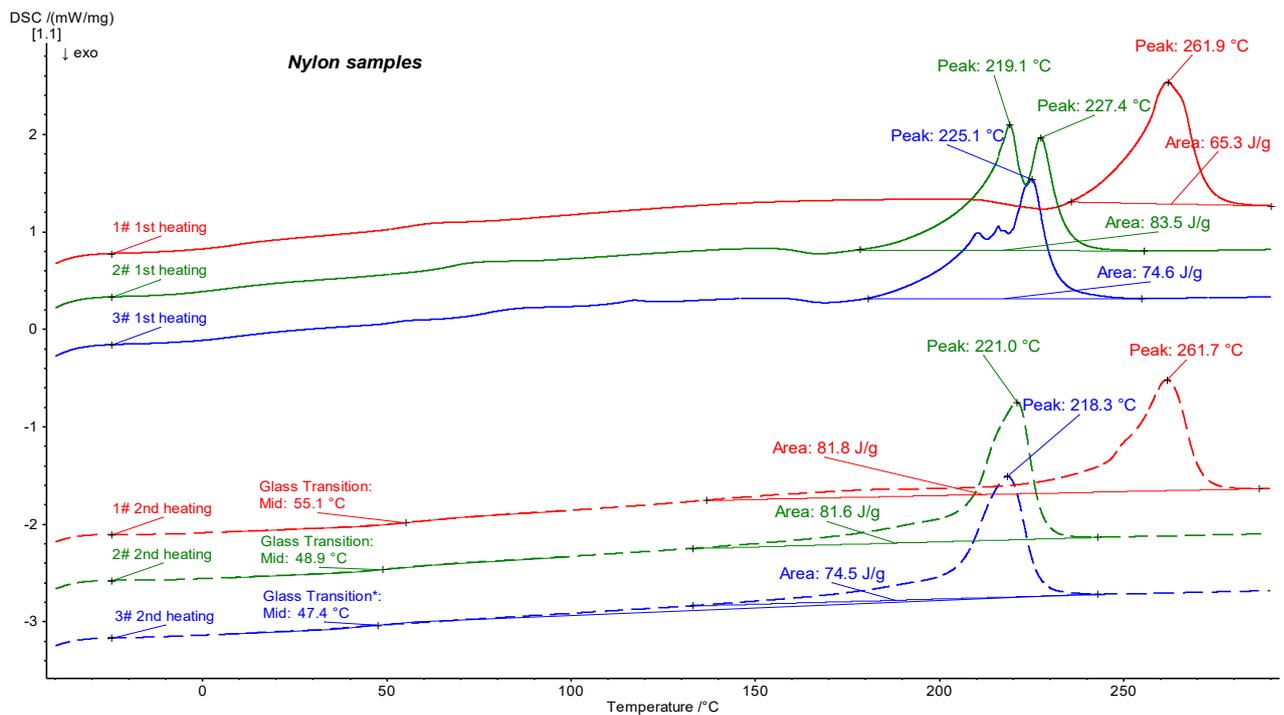
Gemäß den Ergebnissen der 1. Aufheizung liegt die Schmelztemperatur (Peak 262 °C) von Probe #1 im Bereich der theoretischen Schmelztemperatur von PA66 (225 °C bis 265 °C). Die ersten Aufheizkurven sind beeinflusst durch die thermomechanische Vorgeschichte (z.B. Verarbeitungsbedingungen, aber auch Probenvorbereitung).

2 DSC-Ergebnisse für die 1. Aufheizung (obere Kurven) und für die 2. Aufheizung (untere Kurven)

Für einen direkten Materialvergleich werden daher die 2. Aufheizkurven herangezogen. Sie besitzen nun die gleiche thermische Vorgeschichte. Die Schmelzpeaks der Proben # 2 und #3 ähneln sich sehr, was bereits ein Hinweis auf eine ähnliche Zusammensetzung der Proben # 2 und # 3 ist.

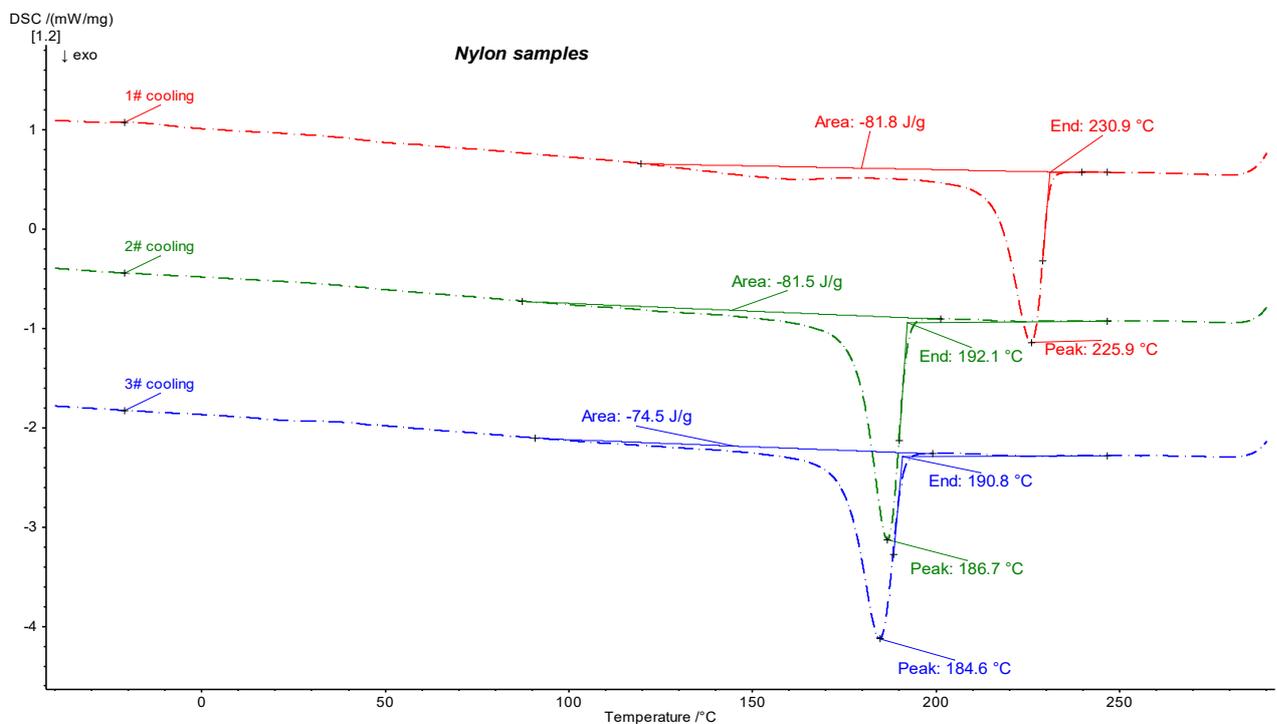
Die Abkühlkurven zeigen, dass die Kristallisationstemperatur von Probe #1 (Peak 226 °C) höher ist als die der beiden. Die Kristallisationstemperaturen der Proben #2 und #3 dagegen liegen nahe beieinander.

Kombiniert man die Ergebnisse der Aufheizung und Abkühlung, kann man davon ausgehen, dass es sich bei Probe #1 wahrscheinlich um PA66 handelt. Das Material der Proben #2 und #3 verhält sich ähnlich, wobei die Temperaturen auf einen anderen Polyamidtyp deuten.

3 Abbildung 3: DSC-Ergebnisse der Abkühlung

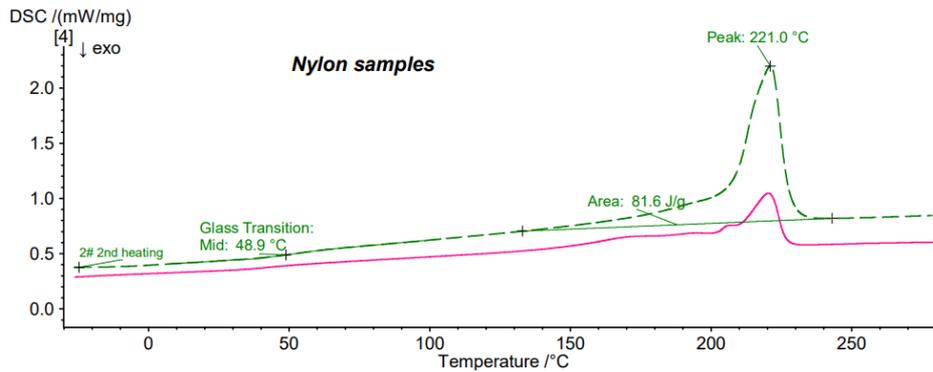
4 Identify-Ergebnisse für Probe #2

Um das Material der Proben #2 und #3 zu identifizieren, wurde die *Identify*-Funktion der *Proteus*®-Software verwendet. Die Ähnlichkeit zwischen der 2. Aufheizkurve von Probe #2 und PA610 beträgt 98,92 % (die grüne Kurve in Abbildung 4 ist die 2. Aufheizkurve der Probe #2 und die rote Kurve ist die Standardkurve für PA610 in der Datenbank), was darauf hindeutet, dass es sich bei dem Material der Proben #2 und #3 um PA610 handelt.

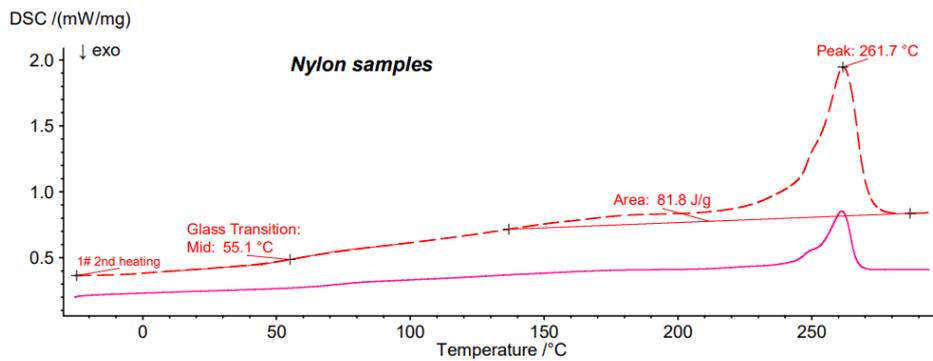
5 Identify-Ergebnisse für Probe #1

Abbildung 5 zeigt das mittels *Identify* erhaltene Ergebnis der zweiten Aufheizkurve von Probe #1. Die Ähnlichkeit zwischen Probe #1 und PA66 in der KIMW-Datenbank* beträgt fast 90 %, was die vorherige Annahme bestätigt.
